# ENERGIMÆRKNINGSRAPPORT

ENERGIMÆRKE OG FORSLAG TIL ENERGIFORBEDRINGER

Sportsvej 7  
5620 Glamsbjerg

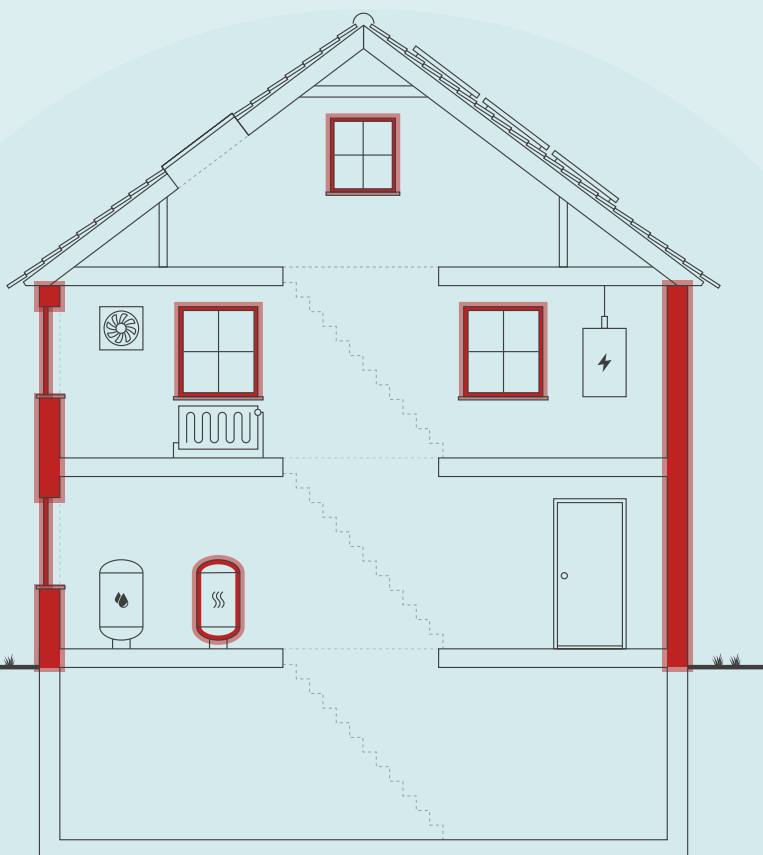
Skitsen illustrerer en generisk bygning, baseret på bygningens karaktertræk. Ikonforklaring kan ses under afsnittet IKONFORKLARING.
