## ENERGIMÆRKNINGSRAPPORT

ENERGIMÆRKE OG FORSLAG TIL ENERGIFORBEDRINGER

Søvej 23, 2840 Holte  
Søvej 23  
2840 HolteDu betaler hvert år **1.500 kr.**  
mere, end du behøver i energjudgifter\*ENERGIKONSULENTENS BEDSTE  
ANBEFALINGER**1** Udskiftning af eksisterende  
yderdør og terrassedørÅrlig besparelse: 1.400 kr.  
Investering: 38.500 kr.

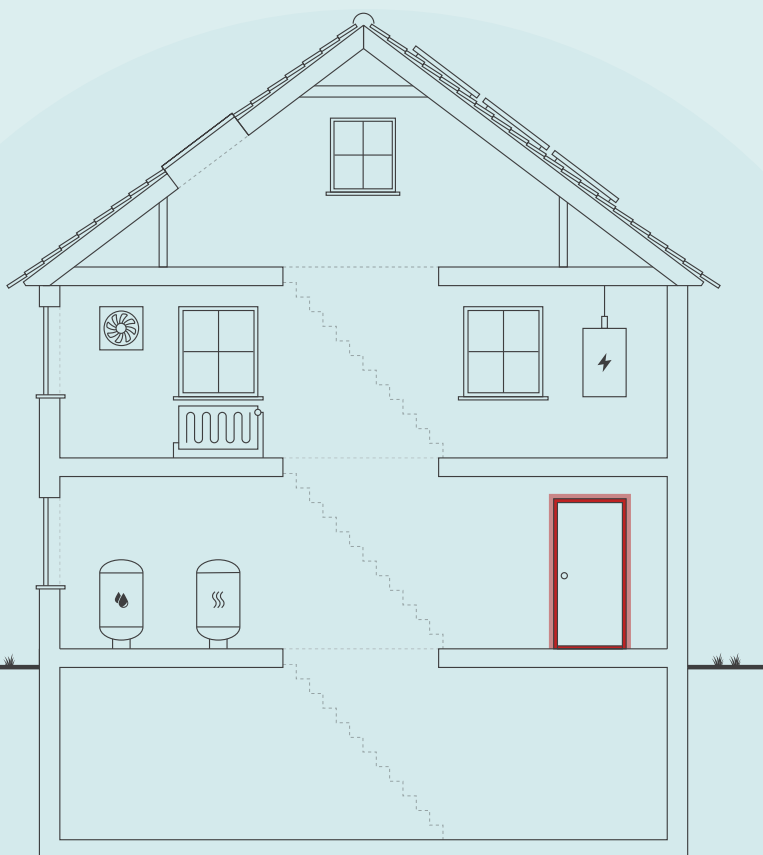
Skitsen illustrerer en generisk bygning, baseret på bygningens karaktertræk. Ikonforklaring kan ses under afsnittet IKONFORKLARING.
