## ENERGIMÆRKNINGSRAPPORT

ENERGIMÆRKE OG FORSLAG TIL ENERGIFORBEDRINGER

Ballumvej 17  
6280 Højer

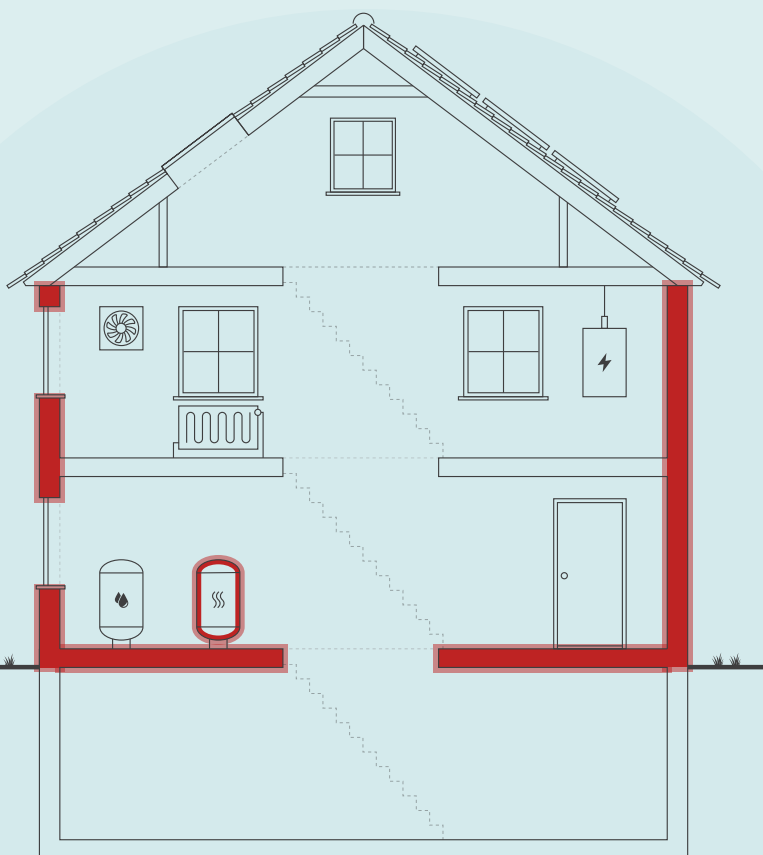
Skitsen illustrerer en generisk bygning, baseret på bygningens karaktertræk. Ikonforklaring kan ses under afsnittet IKONFORKLARING.
