## ENERGIMÆRKNINGSRAPPORT

Energimærke  
Hagenvvej 101  
7080 Børkop

Energimærkningsnummer  
311554369

Udarbejdet af  
BYGTEST ApS  
CVR-nr.: 36948361

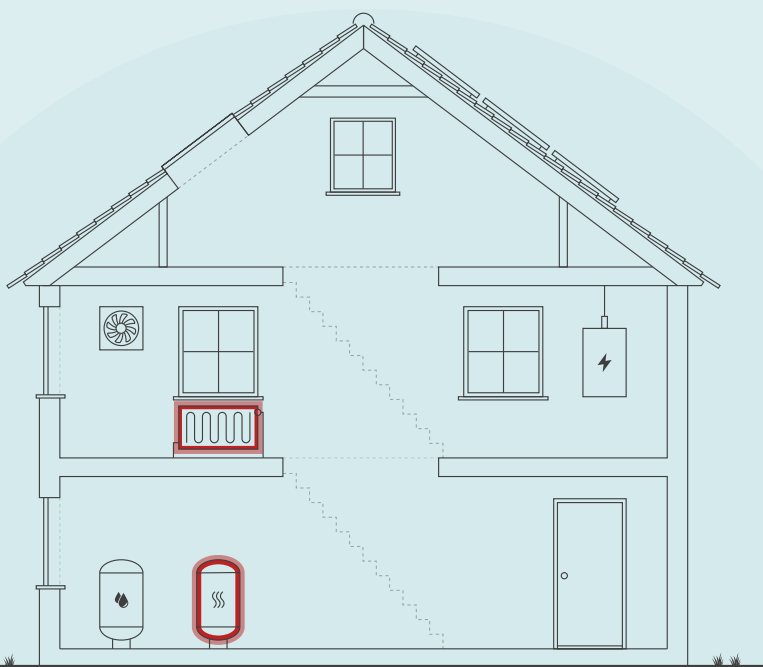
Skitsen illustrerer en generisk bygning, baseret på bygningens karaktertræk. Ikonforklaring kan ses under afsnittet IKONFORKLARING.
