## ENERGIMÆRKNINGSRAPPORT

ENERGIMÆRKE OG FORSLAG TIL ENERGIFORBEDRINGER

Nygårdsvej 25  
3520 Farum

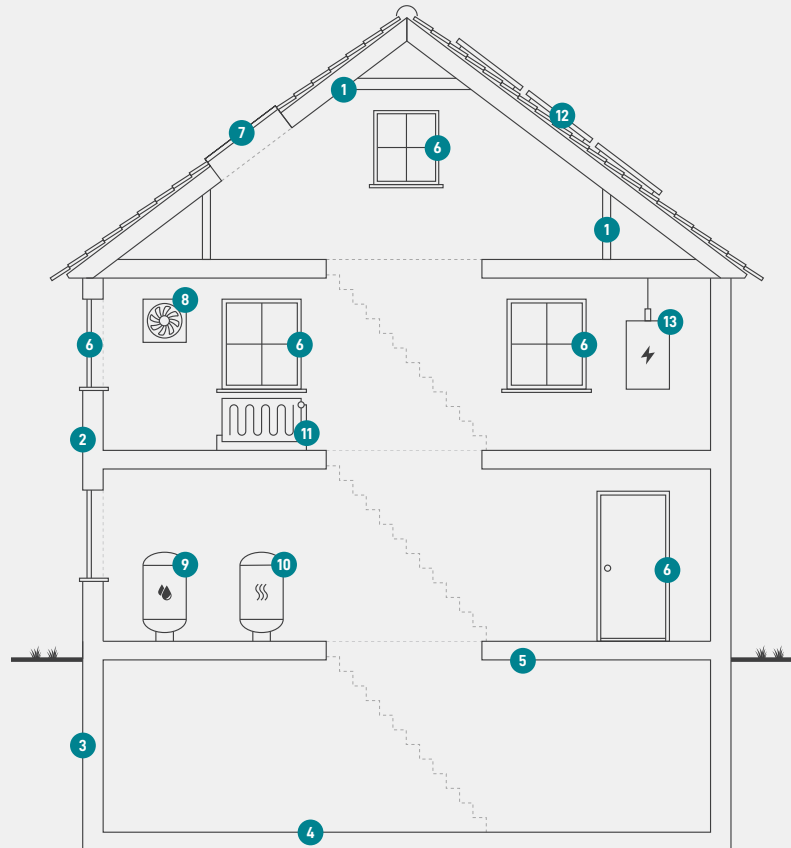
En bygning består af mange dele, der har betydning for bygningens energibehov. Figuren herunder giver en forklaring af de væsentligste dele på tværs af konstruktioner og installationer.

### Tag og loft

Bygningens øverste del af klimaskærmen, f.eks. et loftrum, et fladt tag eller et udnyttet tagrum.

### Ydervægge

Bygningens vægge ud mod det fri eller mod uopvarmede områder. Væggen kan være hule, massive eller lette ydervægge.

### Kælderydervægge

Bygningens kælderydervægge, som vender mod jorden.

### Kældergulv

Bygningens nederste del af klimaskærmen i bygninger med opvarmet kælder.

### Etageadskillelse og gulv

Bygningens nederste del af klimaskærmen, f.eks. terrændæk, gulv mod krybekælder eller etageadskillelse mod opvarmet kælder.

### Vinduer/døre

Bygningens facadevinduer og yderdøre.
