## ENERGIMÆRKNINGSRAPPORT

Irisvej 28  
8260 Viby J

Energimærkningsnummer  
311578754

Udarbejdet af  
Energihuset Danmark ApS  
CVR-nr.: 33510934

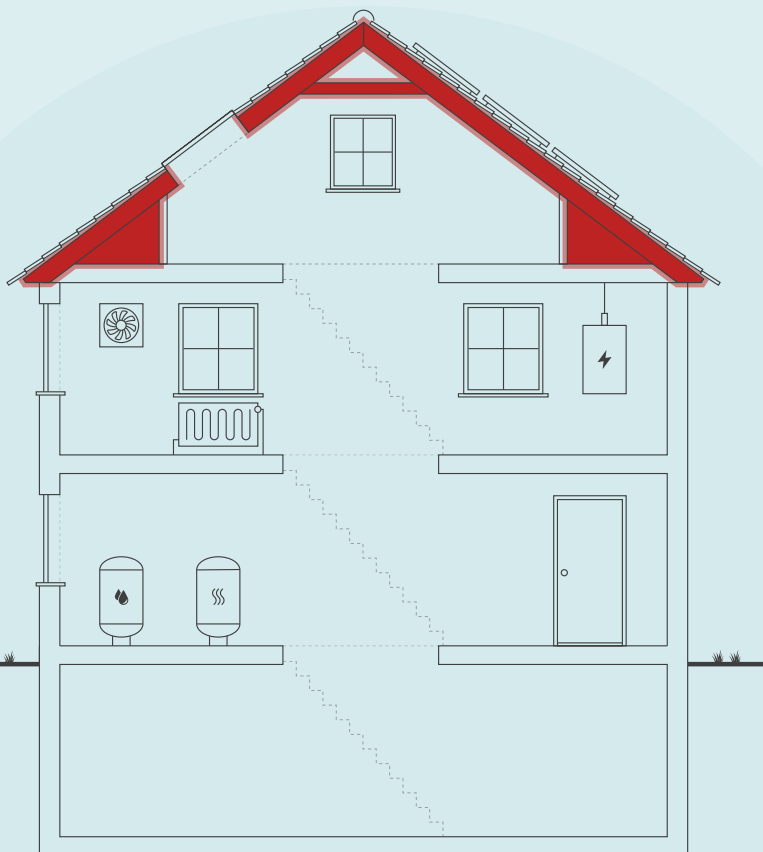
Skitsen illustrerer en generisk bygning, baseret på bygningens karaktertræk. Ikonforklaring kan ses under afsnittet IKONFORKLARING.
