## ENERGIMÆRKNINGSRAPPORT

### ENERGIMÆRKE OG FORSLAG TIL ENERGIFORBEDRINGER

Stegenavsvej 8  
7000 Fredericia

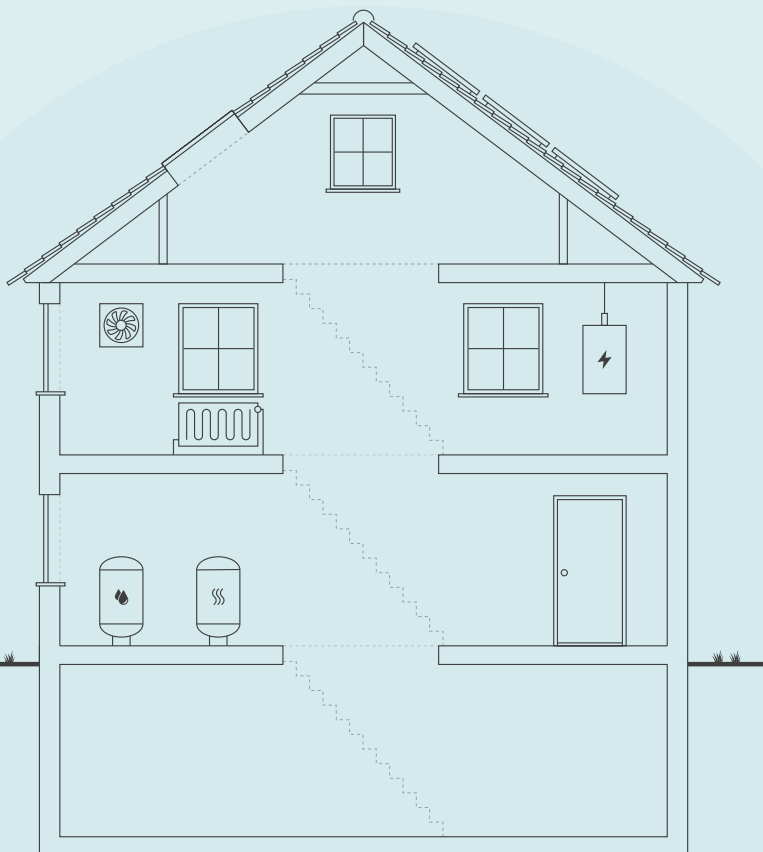
Skitsen illustrerer en generisk bygning, baseret på bygningens karaktertræk. Ikonforklaring kan ses under afsnittet IKONFORKLARING.
