## ENERGIMÆRKNINGSRAPPORT

### ENERGIMÆRKE OG FORSLAG TIL ENERGIFORBEDRINGER

Kærvej 3, 9330 Dronninglund  
Kærvej 3  
9330 Dronninglund

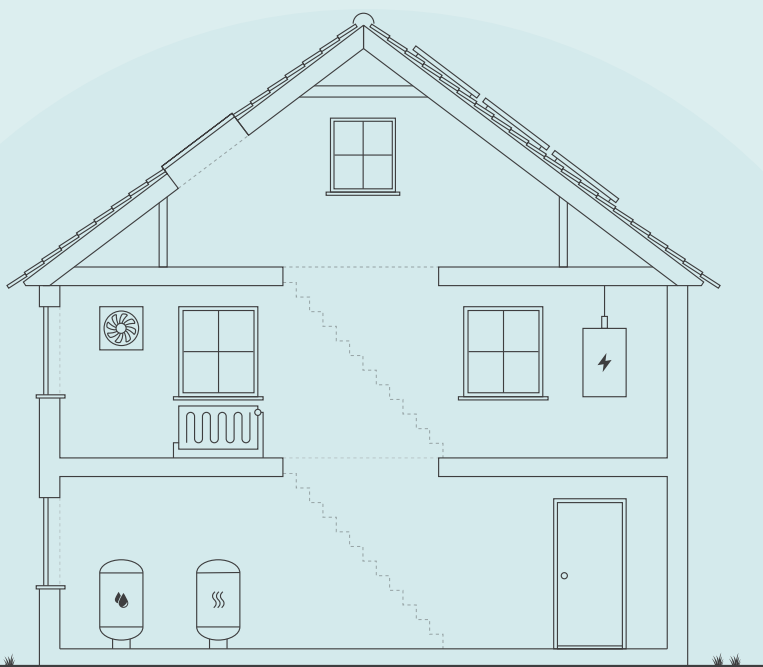
Skitsen illustrerer en generisk bygning, baseret på bygningens karaktertræk. Ikonforklaring kan ses under afsnittet IKONFORKLARING.

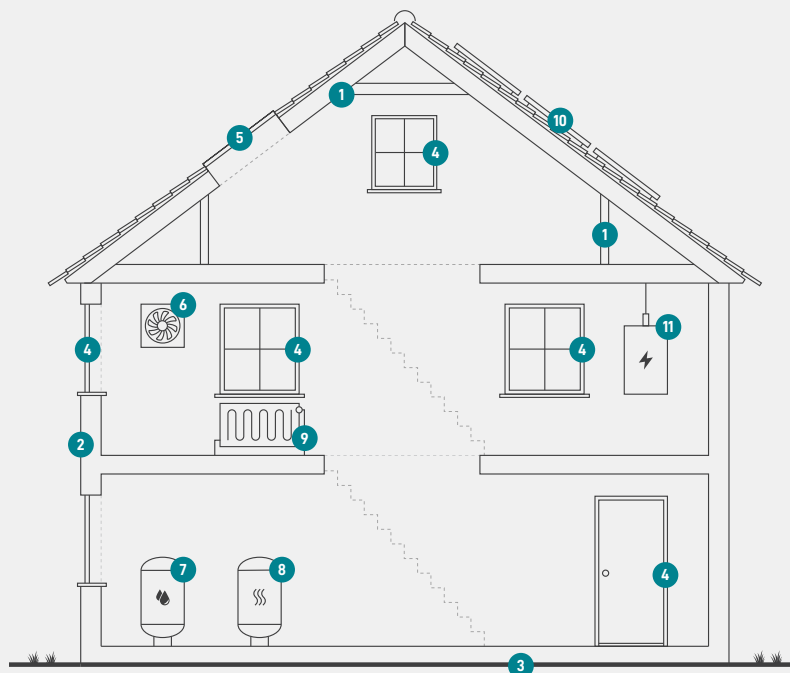
En bygning består af mange dele, der har betydning for bygningens energibehov. Figuren herunder giver en forklaring af de væsentligste dele på tværs af konstruktioner og installationer.

### Tag og loft

Bygningens øverste del af klimaskærmen, f.eks. et loftrum, et fladt tag eller et udnyttet tagrum.

### Ydervægge

Bygningens vægge ud mod det fri eller mod uopvarmede områder. Væggen kan være hule, massive eller lette ydervægge.

### Etageadskillelse og gulv

Bygningens nederste del af klimaskærmen, f.eks. terrændæk, gulv mod krybekælder eller etageadskillelse mod uopvarmet kælder.

### Vinduer/døre

Bygningens facadevinduer og yderdøre.
