# ENERGIMÆRKNINGSRAPPORT

ENERGIMÆRKE OG FORSLAG TIL ENERGIFORBEDRINGER

Kollevej 2  
2830 Virum

Udarbejdet af  
OBH Ingeniørservice A/S  
CVR-nr.: 66819116

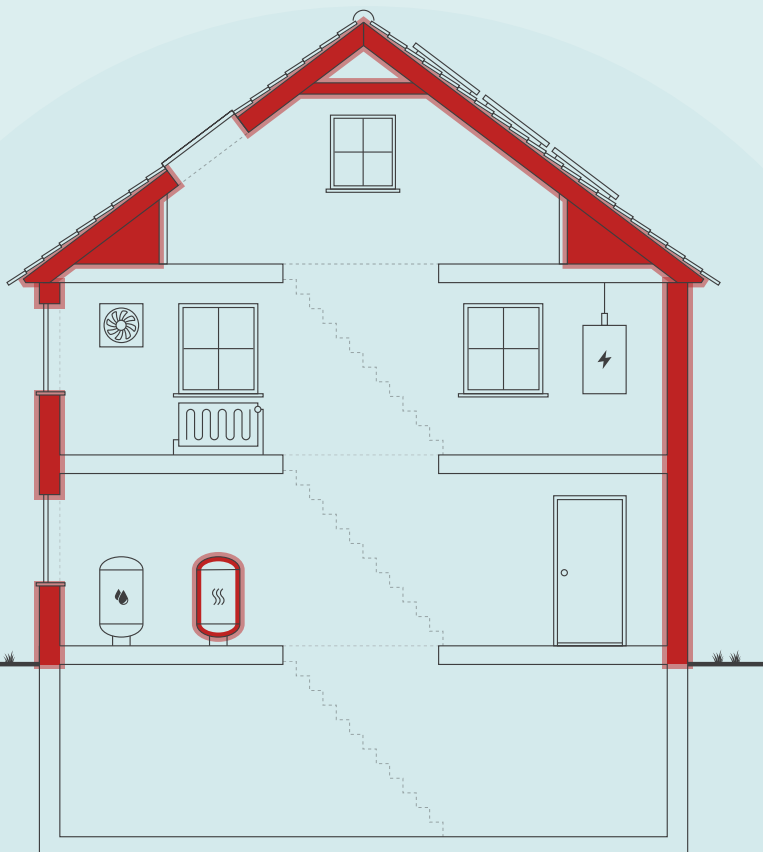
Skitsen illustrerer en generisk bygning, baseret på bygningens karaktertræk. Ikonforklaring kan ses under afsnittet IKONFORKLARING.
