## ENERGIMÆRKNINGSRAPPORT

ENERGIMÆRKE OG FORSLAG TIL ENERGIFORBEDRINGER

Egevej 3  
6520 Toftlund

Energimærkningsnummer  
311710051

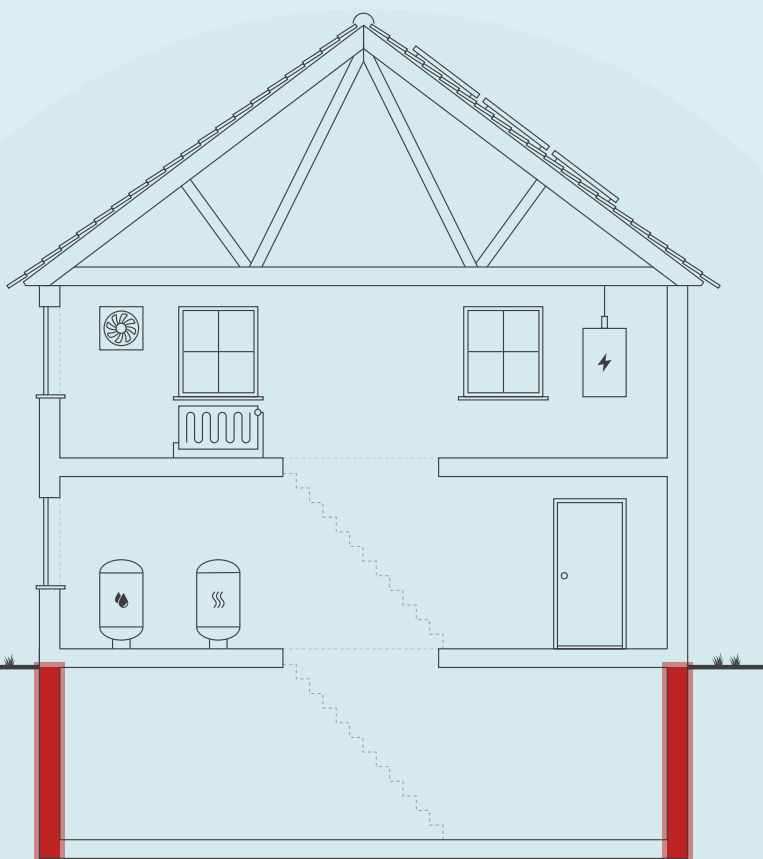
Skitsen illustrerer en generisk bygning, baseret på bygningens karaktertræk. Ikonforklaring kan ses under afsnittet IKONFORKLARING.

#### **1** Udvendig efterisolering af kælderydervæg mod krybekælder med 200 mm

Årlig besparelse: 800 kr.  
Investering: 19.500 kr.
