# ENERGIMÆRKNINGSRAPPORT

Riskær 1  
2765 Smørum

Energimærkningsnummer  
311732858

Udarbejdet af  
NRGi Rådgivning A/S  
CVR-nr.: 33077831

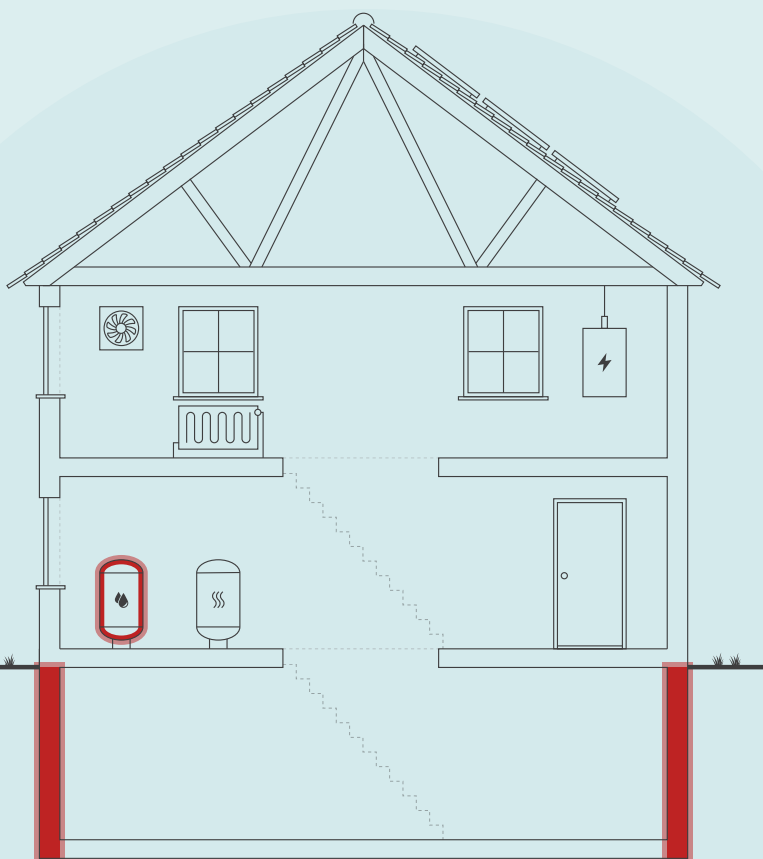
Skitsen illustrerer en generisk bygning, baseret på bygningens karaktertræk. Ikonforklaring kan ses under afsnittet IKONFORKLARING.
