# ENERGIMÆRKNINGSRAPPORT

ENERGIMÆRKE OG FORSLAG TIL ENERGIFORBEDRINGER

Pile Alle 5  
9460 Brovst

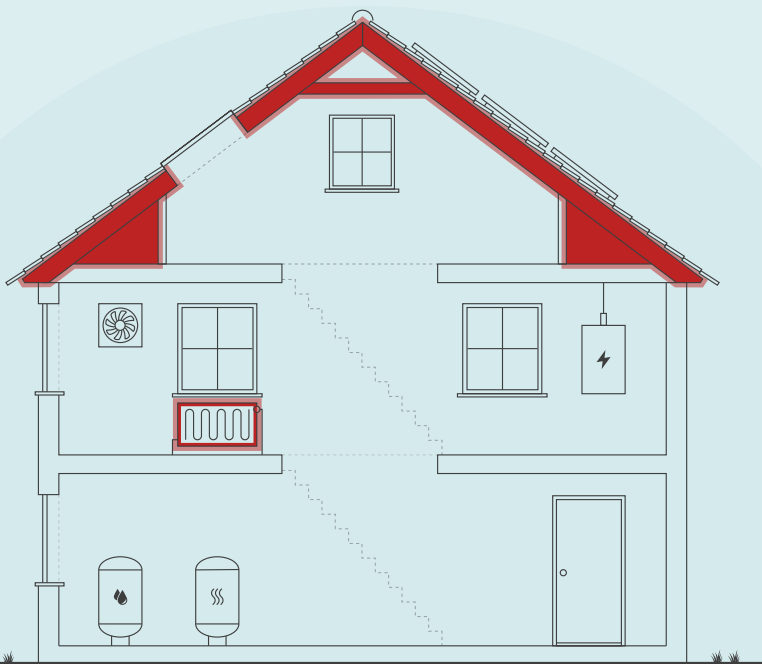
Skitsen illustrerer en generisk bygning, baseret på bygningens karaktertræk. Ikonforklaring kan ses under afsnittet IKONFORKLARING.
