ENERGIMÆRKNINGSRAPPORT

ENERGIMÆRKE OG FORSLAG TIL ENERGIFORBEDRINGER

BYGNINGSBESKRIVELSE / Rønnevej 2, 8300 Odder

Energimærkningsnummer
311749949

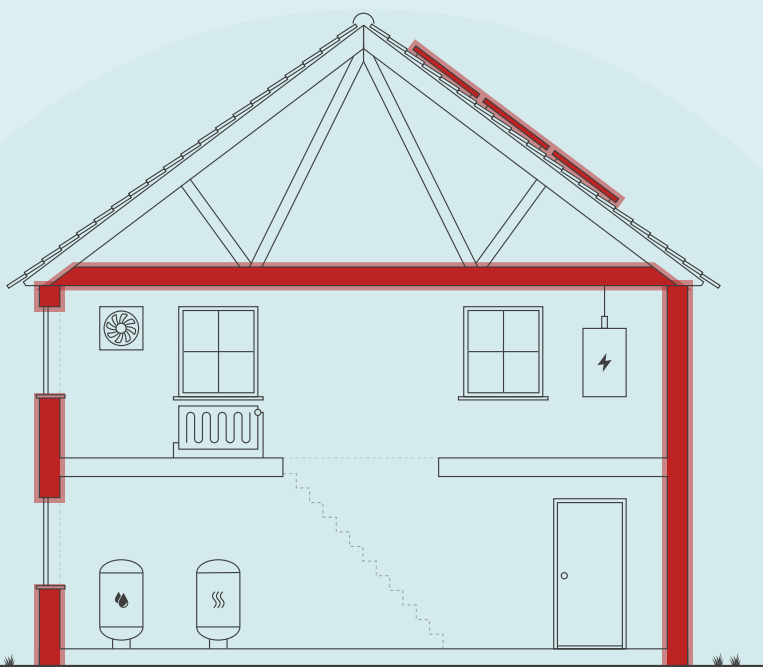
Skitsen illustrerer en generisk bygning, baseret på bygningens karaktertræk. Ikonforklaring kan ses under afsnittet IKONFORKLARING.
