# ENERGIMÆRKNINGSRAPPORT

Nørresti 12  
4780 Stege

Energimærkningsnummer  
311751127

Udarbejdet af  
NH Energy ApS  
CVR-nr.: 42952281

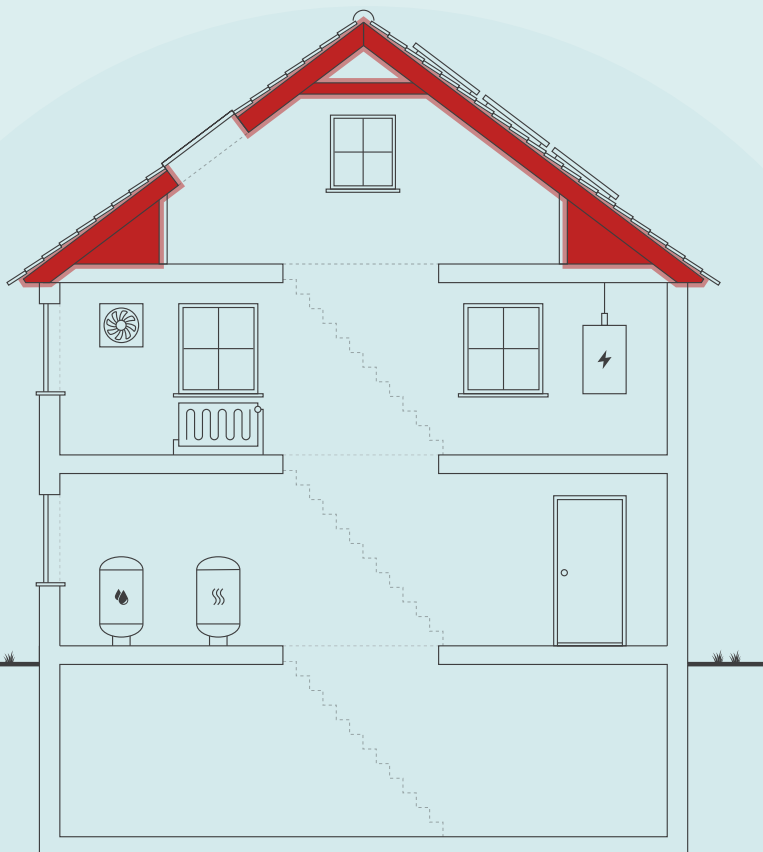
Skitsen illustrerer en generisk bygning, baseret på bygningens karaktertræk. Ikonforklaring kan ses under afsnittet IKONFORKLARING.

### 1 Efterisolering af loftkonstruktionen iht. krav jævnfør i bygningsreglementet.

Årlig besparelse: 900 kr.  
Investering: 18.600 kr.

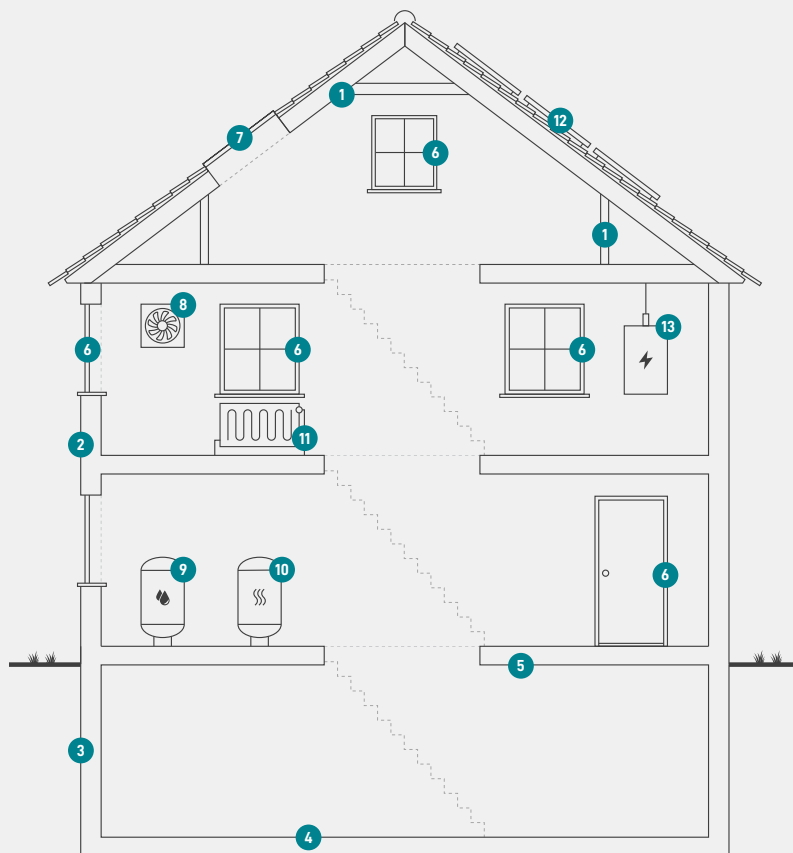
En bygning består af mange dele, der har betydning for bygningens energibehov. Figuren herunder giver en forklaring af de væsentligste dele på tværs af konstruktioner og installationer.
