## ENERGIMÆRKNINGSRAPPORT

Østergade 7  
6740 Bramming

Energimærkningsnummer  
311770437

Udarbejdet af  
Botjek A/S  
CVR-nr.: 30711602

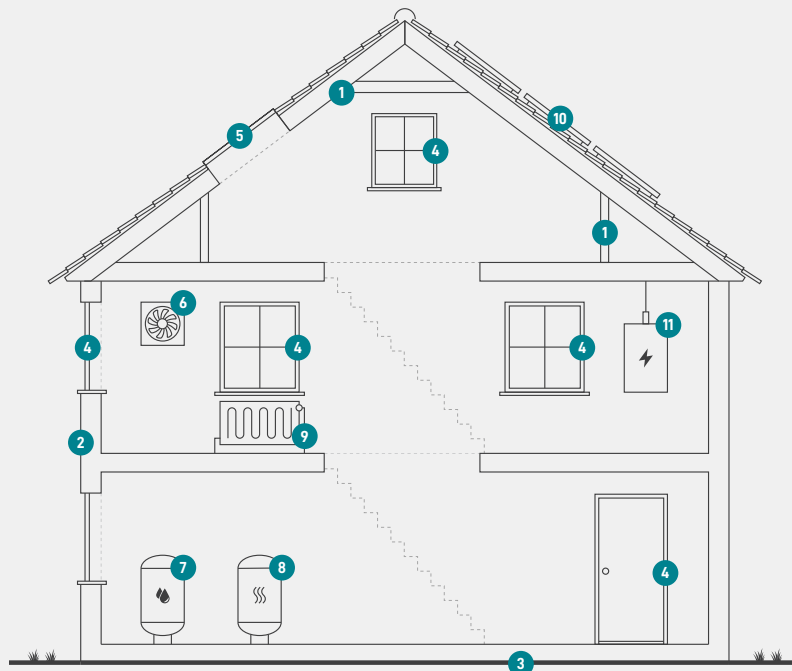
En bygning består af mange dele, der har betydning for bygningens energibehov. Figuren herunder giver en forklaring af de væsentligste dele på tværs af konstruktioner og installationer.

**1**  
**Tag og loft**  
Bygningens øverste del af klimaskærmen, f.eks. et loftrum, et fladt tag eller et udnyttet tagrum.

**2**  
**Ydervægge**  
Bygningens vægge ud mod det fri eller mod uopvarmede områder. Væggen kan være hule, massive eller lette ydervægge.

**3**  
**Etageadskillelse og gulv**  
Bygningens nederste del af klimaskærmen, f.eks. terrændæk, gulv mod krybekælder eller etageadskillelse mod uopvarmet kælder.

**4**  
**Vinduer/døre**  
Bygningens facadevinduer og yderdøre.

**5**  
**Ovenlys**  
Bygningens ovenlysvinduer.

**6**  
**Ventilation**  
Bygningens ventilationsanlæg og ventilationskanaler.

**7**  
**Varmt brugsvand**  
Bygningens komponenter til varmt brugsvand, bl.a. varmtvandsrør og varmtvandsbeholder.

**8**  
**Varmeanlæg**  
Bygningens varmeanlæg, f.eks. kedler, fjernvarme, ovne og varmepumper.

**9**  
**Varmefordeling**  
Bygningens varmfordelingsanlæg, bl.a. varmeanlægget, varmerør og automatik.

**10**  
**Solenergi**  
Bygningens solenergi, f.eks. solvarme og solceller.

**11**  
**El og teknik**  
Bygningens driftsrelaterede el og teknik, f.eks. varmfordelingspumper, varmtvandspumper og vindmøller.
