# ENERGIMÆRKNINGSRAPPORT

Storskovvej 70  
9330 Dronninglund

**Energimærkningsnummer**  
311849488

**Udarbejdet af**  
JPH Energi A/S  
CVR-nr.: 31486564

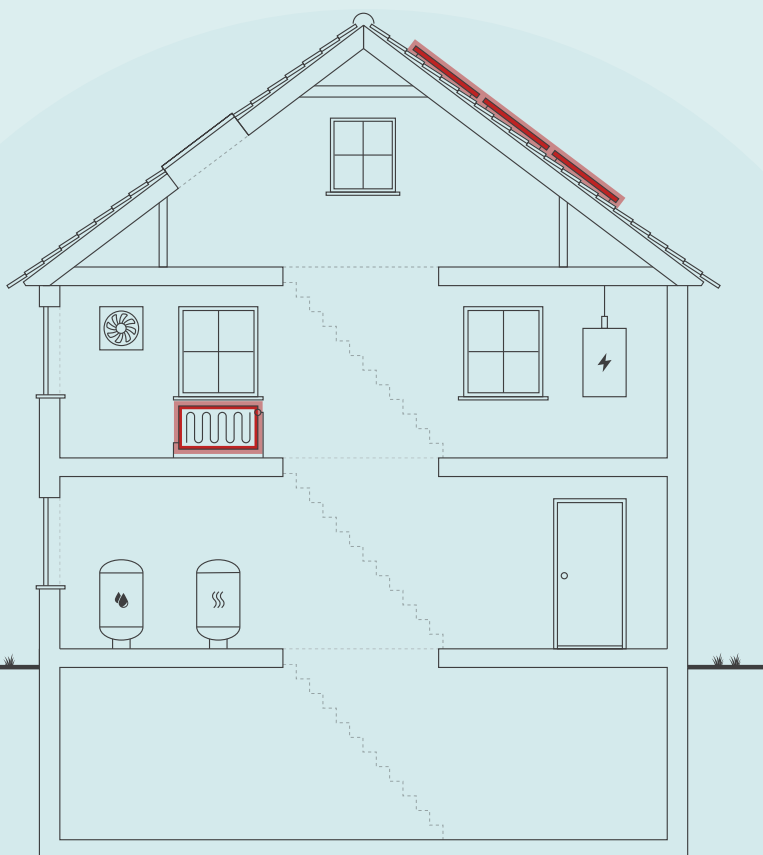
Skitsen illustrerer en generisk bygning, baseret på bygningens karaktertræk. Ikonforklaring kan ses under afsnittet IKONFORKLARING.
